Jet grouting

RER C - TRANCHÉE ST BERNARD

QUAI D'AUSTERLITZ - PARIS - FRANCE

Consolidation d'un ouvrage ancien par colonnes de Jet grouting

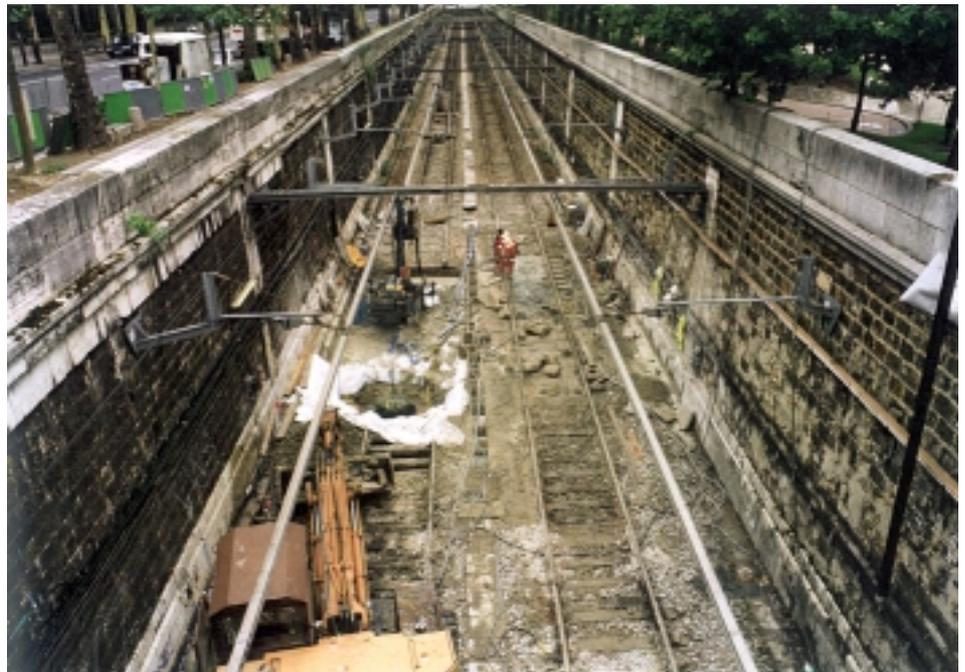
Vue générale en phase reconnaissances

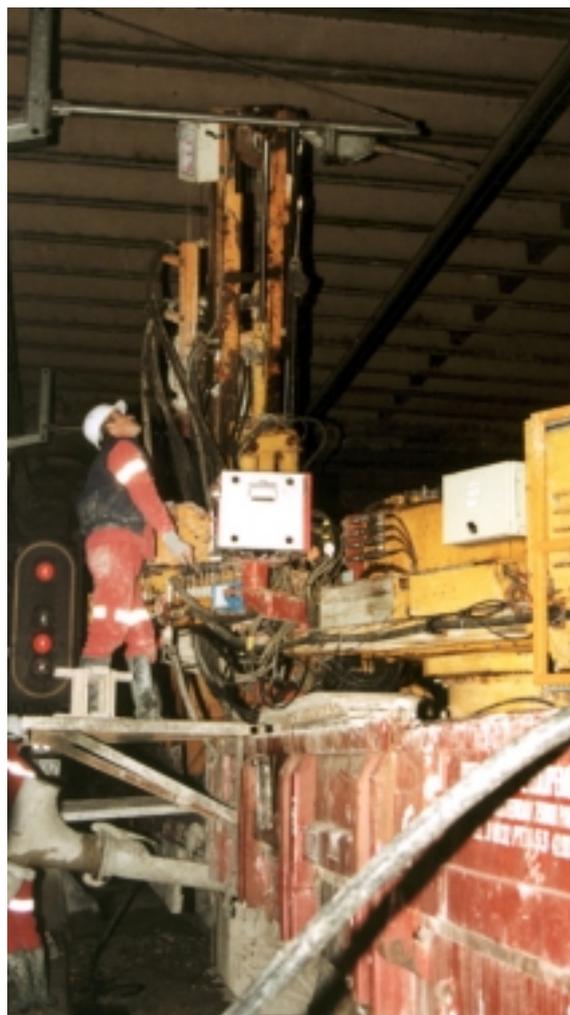
Réalisation des colonnes en emprise tunnel depuis un train travaux

- Prébusage du ballast, avec des tubes PVC de 200 mm
- Protection du ballast et des traverses par du géotextile
- Installation d'une foreuse articulée sur un train de travaux
- Carottages des piédroits et du radier en diamètre 180 mm
- Réalisation de 57 colonnes par différentes méthodes et avec différents paramètres, dont certaines ont été dégagées pour être examinées
- Auscultations (nivellements, mesures de convergence, alarmes laser) avant, pendant et après la réalisation des colonnes
- Carottages dans les colonnes terminées
- Essais de perméabilité avant et après traitement

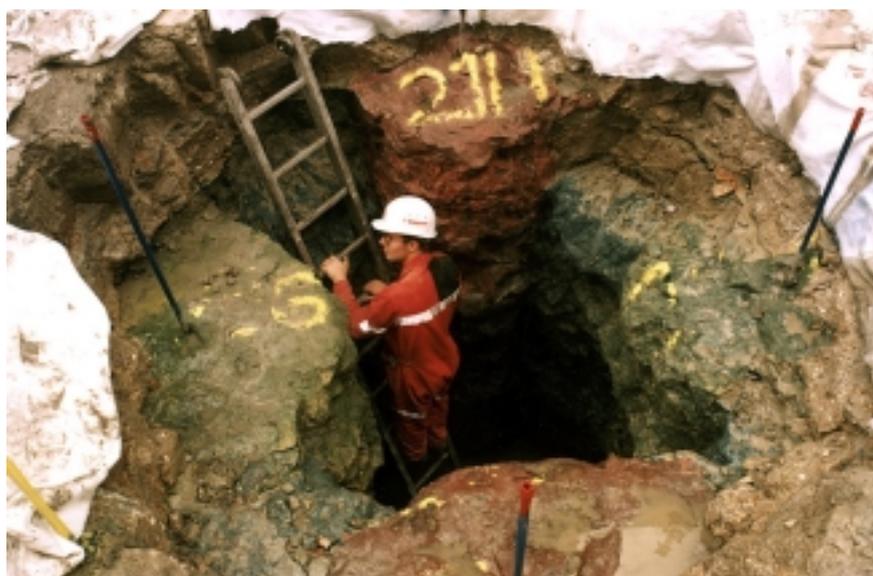
Colonnes d'essai

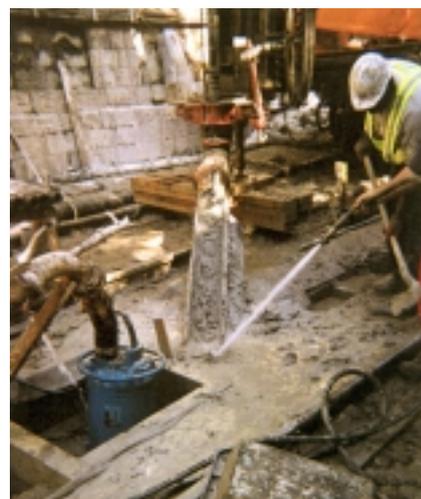
Colonne de jet double en cours d'exécution
