Réhabilitation

SPOLANA - DÉCHARGE DE PRODUITS CHIMIQUES

NERATOVICE - RÉPUBLIQUE TCHÈQUE

Paroi de confinement Ecosol et compactage dynamique

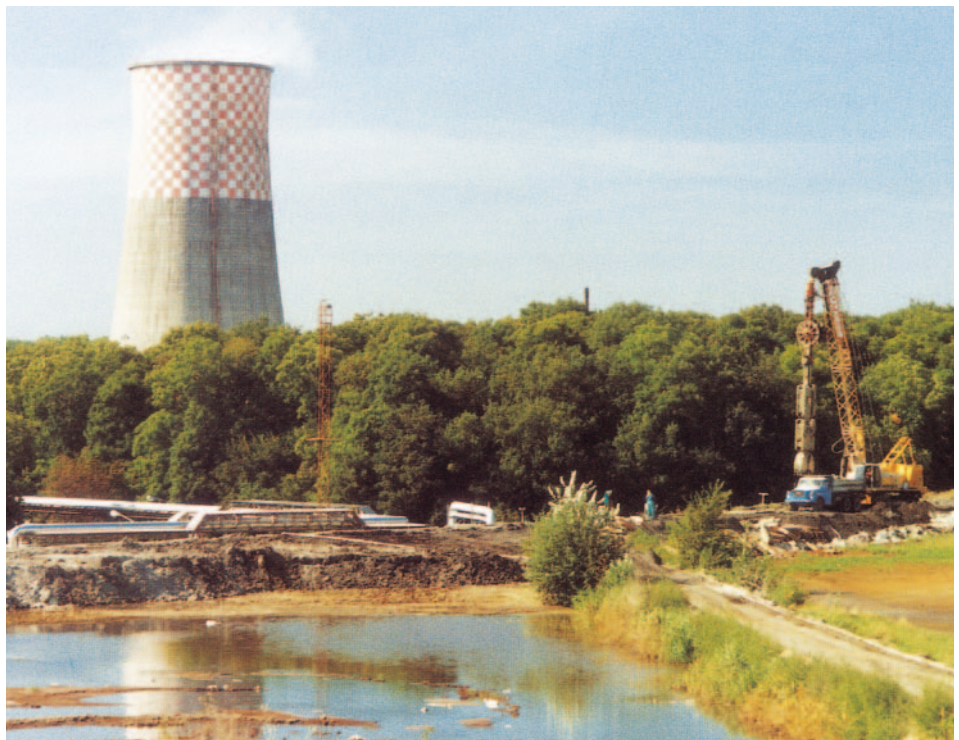
Vue générale du site de la décharge

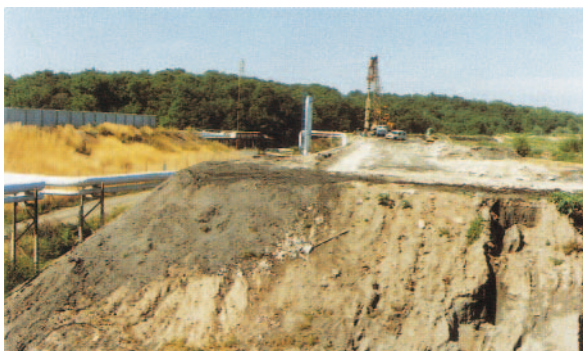
Paroi moulée en cours d'exécution depuis la digue périmétrale

Elle a été réalisée à la benne hydraulique KS 3000 entre 11 et 20 m de profondeur avec un ancrage de 1 m dans les marnes sous-jacentes. La perméabilité requise était inférieure à 10^{-10} m/s. Cette exigence plus élevée qu'à l'accoutumée a pu

être atteinte grâce à l'emploi du coulis Ecosol breveté Solétanche Bachy. Vérifiée en permanence lors de l'exécution, la perméabilité moyenne des échantillons prélevés sur le site est de l'ordre de 3×10^{-11} m/s avec un maximum de 9×10^{-11} m/s et un minimum de 2×10^{-12} m/s ; des essais d'eau dans des carottages ont confirmé ces excellents résultats.

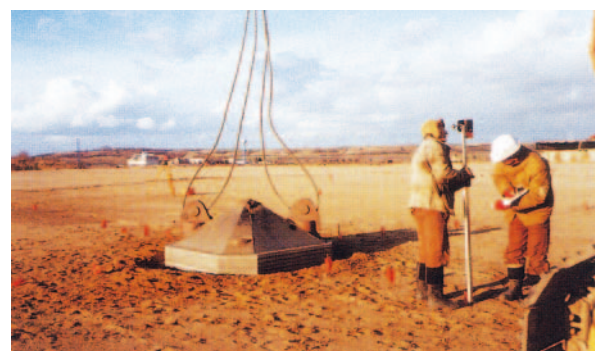
Compactage dynamique

Le cahier des charges prévoyait des tassements différentiels admissibles inférieurs à 1/400 pour un tassement total inférieur à 100 mm, la capacité portante de la nouvelle décharge devant être supérieure à 0,2 MPa. Pour atteindre cet objectif, après étude au pénétromètre, il est apparu nécessaire d'améliorer la qualité des matériaux sur au moins 10 m d'épaisseur. La consolidation est provoquée par la chute d'un pilon de 15 t d'une hauteur de 20 m sur la maille de 10 m.
